福留・関西新洋米村JV 県道高知本山線工事だより(9月号)

ICT技術を活用し、道路をなおしています

i-Construction の活用現場です

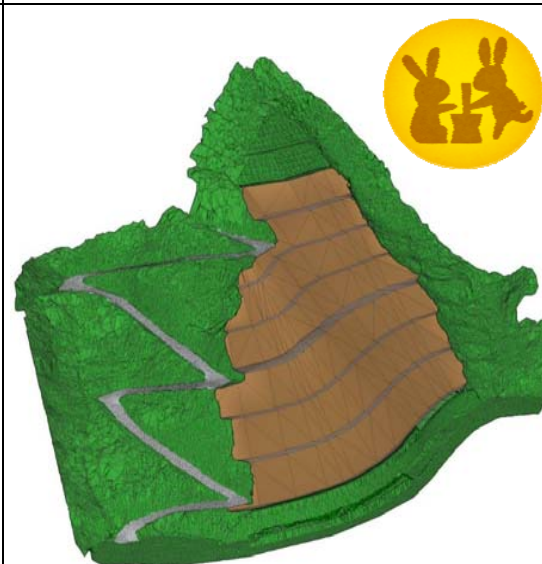
掘削・法面整形完了イメージ

工事の方は、引き続きマシンガイダンスを搭載したバックホウにより切土掘削を行い、土質確認後、法枠での法面保護を行っています。作業には尾木建設さんとサクセス工業さんがあっており、台風接近等による雨に悩まされながらの工程となっておりますが、作業中の安全面に十分配慮し、早期に工事が完成出来るよう、慎重に作業を進めてまいります。
