物部川復旧に「近自然工法」

異例の採用 官民で実現

漁協「工事のモデルに」

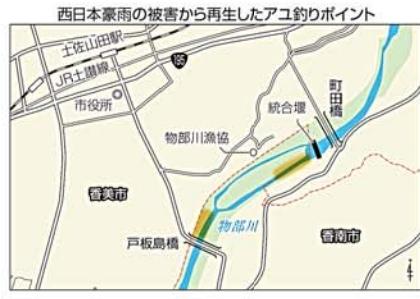
(香美市土佐山田町戸板島の戸板島橋から撮影、5月)

近自然工法で大小の石が配置され瀬が再生。アユ釣りの好ポイントが復活した。

2018年7月の西日本豪雨で破壊された物置の災害復旧工事で、生態系に配慮した「近自然法」が導入された。施工スピードと治水機能が併せ持たれる災害復旧工事では珍しく、地元漁協の要望を国土交通省が受け入れた。アユ養殖が好む港が造成され、5月15日のアユ釣解禁日以降釣り師たちが復活した漁場を満喫している。

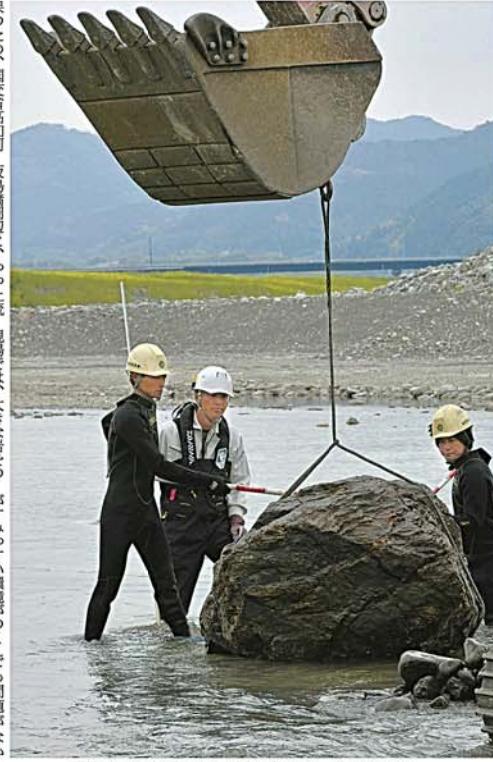
重機でつり上げた岩を川底に埋める。位置を確認し、何度も置き直して固定していく
(香美市土佐山田町戸板島、3月26日午後)

3月下旬、仕上げ段階を迎えていた復旧工事。に変化を生む。アユがない。された「山」は流れや漂る、吹かれ去りの実情だ。人材がいて、国交省のつた。その中で今回、なぜ設置された。石の配置や周辺の形状は、川岸に沿う水流を弱め、配慮型の河川工事が定着
